## *Ostello Internazionale della Giudecca*

*Indagini di caratterizzazione mineralogico-petrografica, chimico-fisica e xilologica*

*di frammenti prelevati dai pilastri e dalle travature lignee dei solai*

Treviso, 19 Febbraio 2013

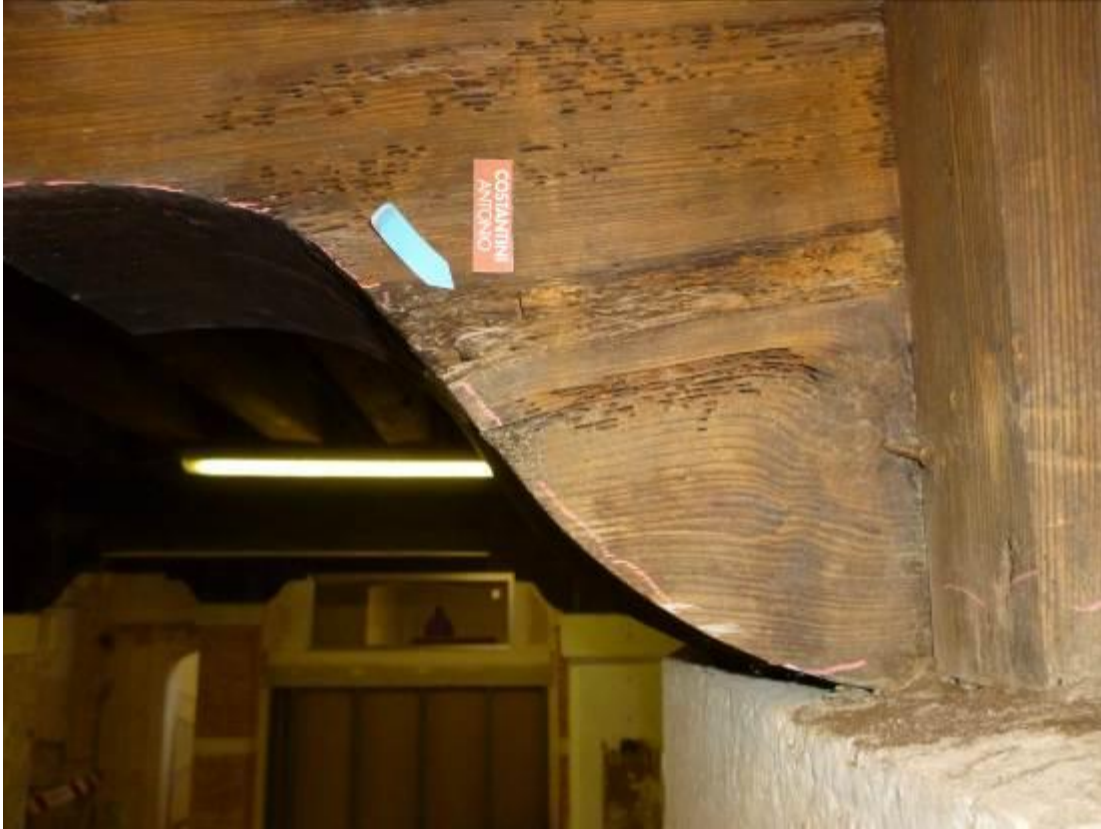
*Visualizzazione Area di campionamento*

Il Campione 4 è un frammento ligneo prelevato dalla travatura del primo piano.

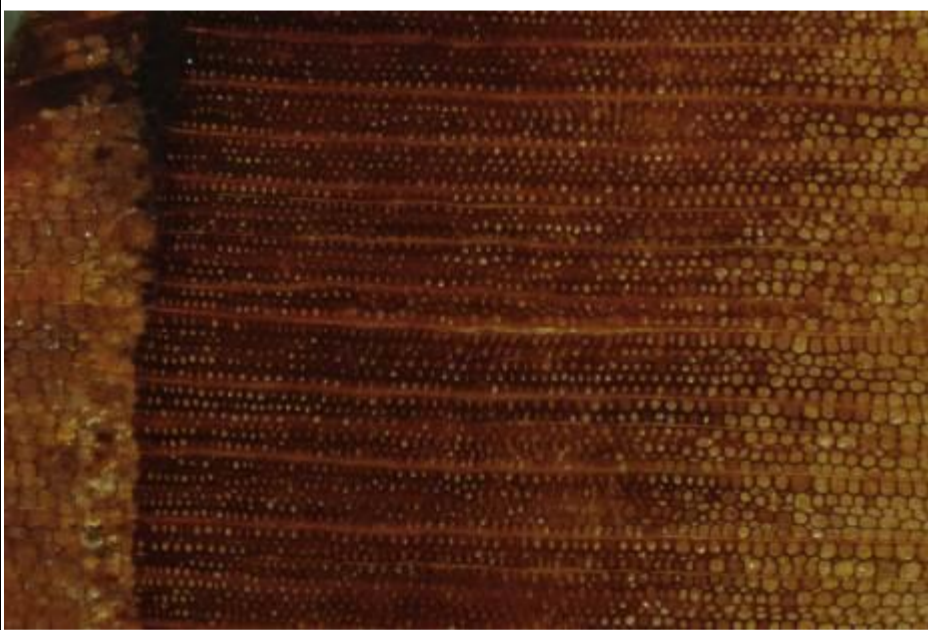
- si osservano canali resiniferi con cellule epiteliali a parete spessa;
- le pareti delle tracheidi verticali sono prive di ispessimenti spiralati;
- le cellule parenchimatiche dei raggi presentano, nei campi di incrocio con le tracheidi verticali delle punteggiature di tipo piceoide in numero variabile da 2 a 5;
- le tracheidi radiali presentano minute dentellature;
- si osserva un graduale e sottile passaggio tra legno primaticcio e quello tardivo;
- cellule parenchimatiche assiali pressoché assenti.

Le caratteristiche microscopiche osservate sono quelle tipiche del legno di Abete Rosso (*Picea Abies Karst.*)

*Campione 4.  
Si osservano le lunghe  
tracheidi. Sezione lucida  
trasversale, luce  
trasmessa, 40 X, N//*

il frammento di legno in studio non presenta gallerie e fori di sfarfallamento riconducibili all'azione di agenti xilofagi appartenenti all'ordine dei Coleotteri.  
Lo stato di conservazione del frammento indagato può definirsi buono.

- *L'essenza lignea delle travature indagate è costituita da conifera, in particolare da Abete Rosso. Le osservazioni microscopiche hanno inoltre evidenziato uno stato di conservazione complessivamente buono e l'assenza di attacchi da insetti xilofagi;*

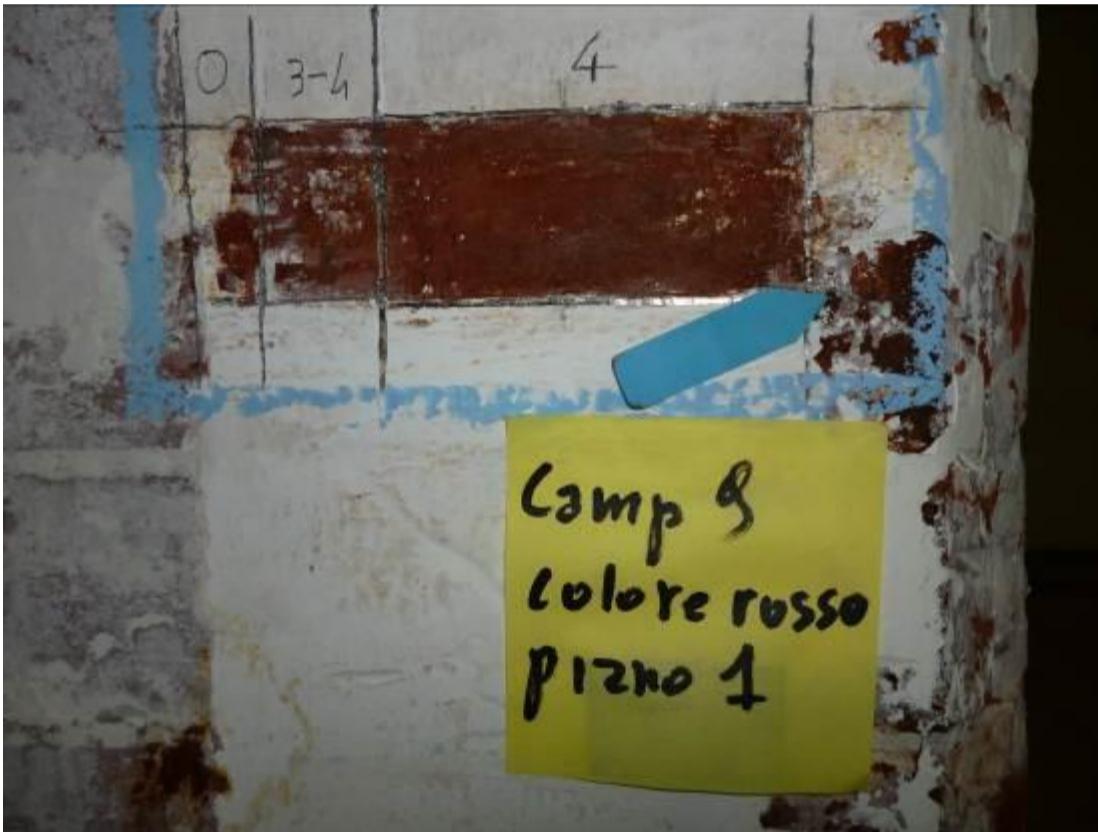
*Visualizzazione Area di campionamento*

Il prelievo è costituito da un frammento di impasto di colore rosso (“regalzier”)

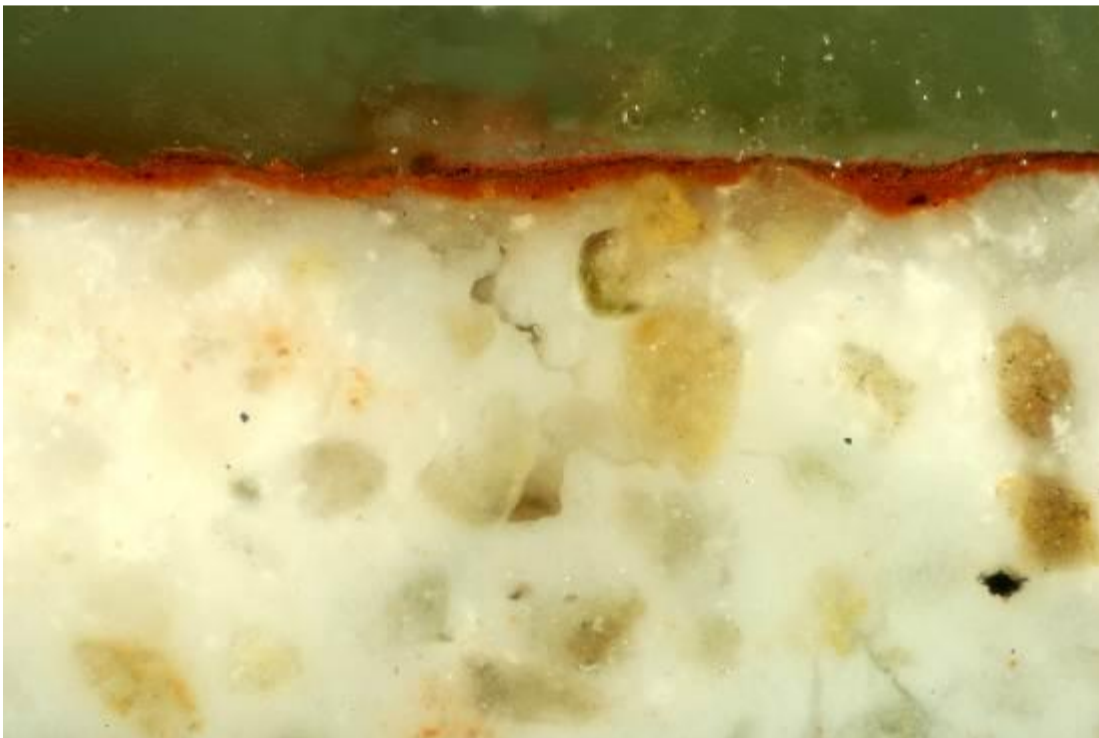
Le fotomicrografie indicano la presenza di un impastino di fondo costituito da calce e una fine carica a granulometria prevalentemente arenacea fine e molto fine, con rarissimi frammenti di cocchiopesto.

All'impasto risulta applicata una sottile finitura pittorica di colore rosso, stesa direttamente sulla malta senza l'utilizzo di una preparazione, di profilo irregolare e spessore variabile da pochi  $\mu\text{m}$  a 50  $\mu\text{m}$ . A tale coloritura segue un secondo strato di colore rosso, leggermente più scuro, presente solo su parte del frammento stratigrafico, e costituente una possibile ridipintura. Tale strato risulta più sottile (20-40  $\mu\text{m}$ ) e appare caricato anche con fini cariche imputabili a nerofumo.

Gli approfondimenti in fluorescenza X hanno sottolineato che si tratta per entrambi gli strati di stesure a calce e frazioni ematitiche, e che vi è parziale solfatazione delle matrici carbonatiche.

*Campione 9. Sezione lucida trasversale. Luce visibile riflessa. Ingr. X 80. Foto sotto.*

*Campione 9. Sezione lucida trasversale. Luce visibile riflessa. Ingr. X 200. Foto sopra.*

- *Il frammento a finto mattone ("regalzier") è un impasto di tipo tradizionale, a base di calce e inerti a fine granulometria e natura mineralogica mista (prevalentemente carbonatica). La coloritura superficiale è a base di calce e cariche ematitiche e presenta in significativa parte della sezione stratigrafica una più sottile ridipintura a natura chimica molto simile all'originale, che comprende tuttavia anche fini cariche di nerofumo.*

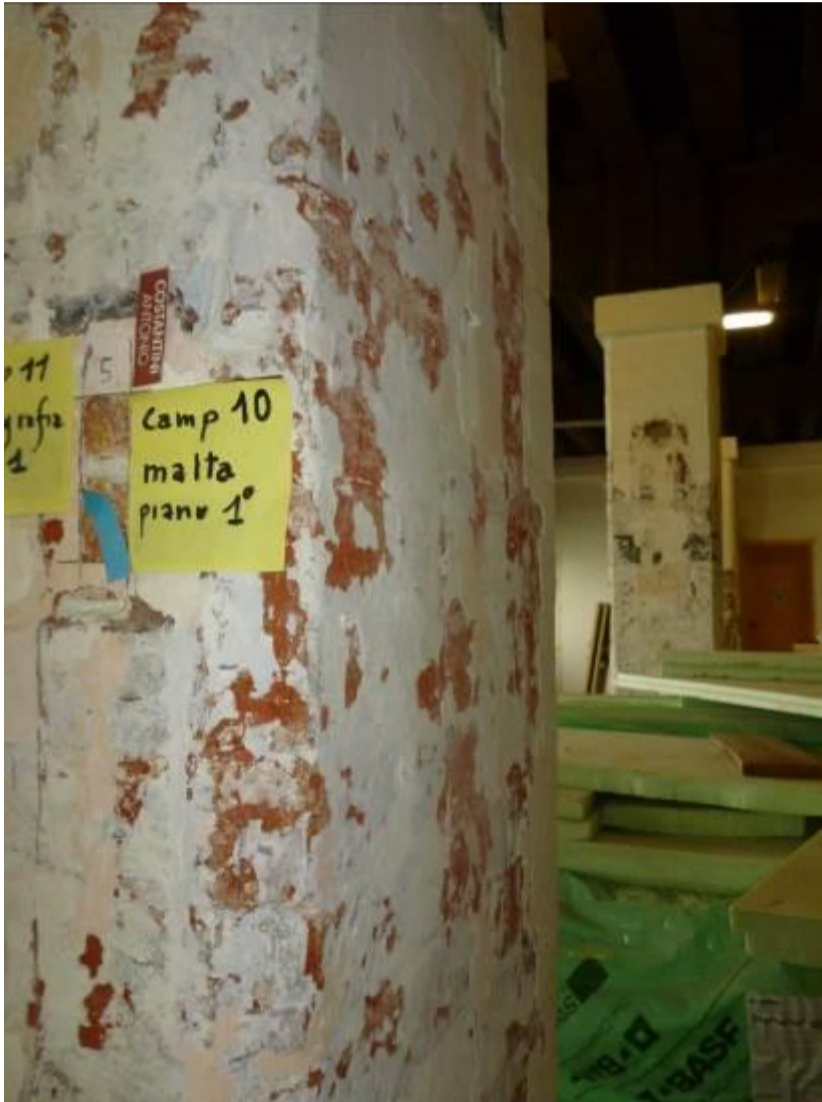
*Visualizzazione Area di campionamento*

Il Campione 10 è costituito da malta di allettamento completamente incoerente, prelevata da uno dei pilastri al piano primo.

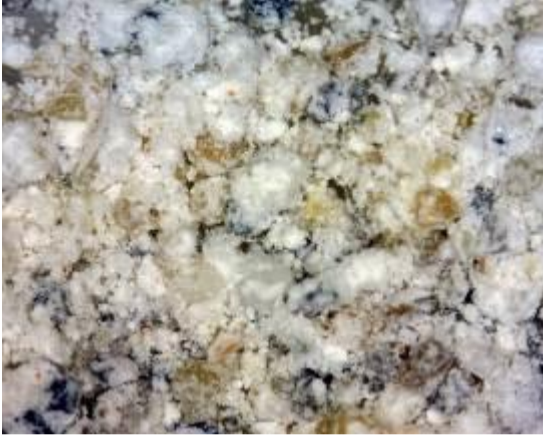
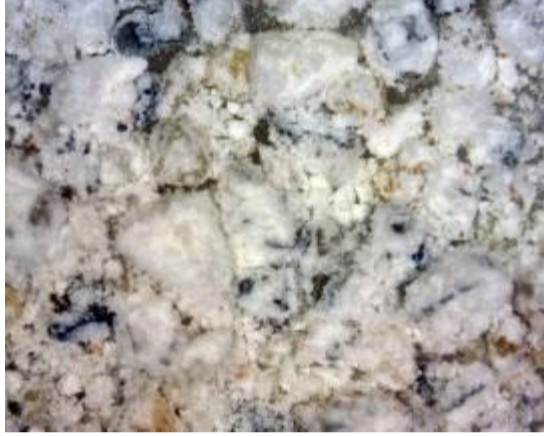
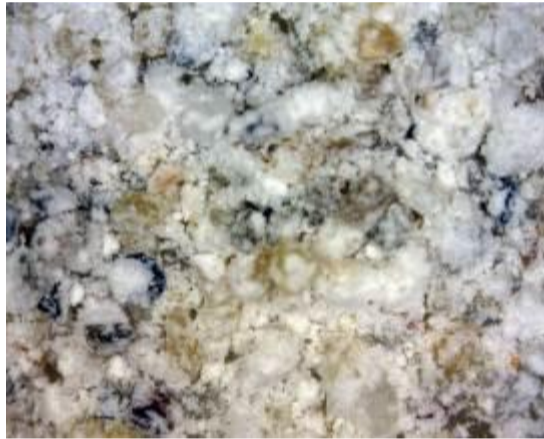
Il prelievo è stato innanzitutto sottoposto ad osservazioni in microscopia a fibre ottiche, che oltre a documentare la forte decoesione dell'impasto ha sottolineato anche una granulometria piuttosto fine della carica.

*Immagini in MFO della malta di  
allettamento decoesa.  
La granulometria è principalmente di  
tipo arenaceo fine e molto fine, più  
raramente di tipo arenaceo medio.  
Ingr. X 50.*

- *L'impasto di allettamento del pilastro risulta assai decoeso e solfatato, con apprezzabili frazioni non carbonatate, e appare caratterizzato da una granulometria insolitamente fine per un elemento architettonico di tale tipo.*
